CONSORZIO DI BONIFICA ACQUE RISORGIVE

RASSEGNA STAMPA

28 MAGGIO 2014

Concluse le opere di restauro all'ex mulino di in via Maglio

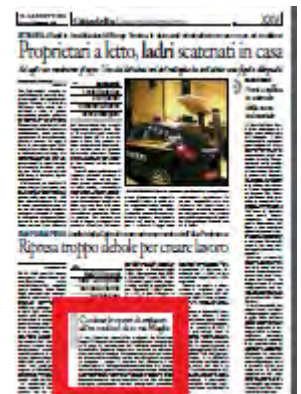
(L. Lev.) Conclusi i lavori all'ex mulino di San Martino di Lupari. Il Consorzio di bonifica Acque Risorgive ha ripristinato il muro di contenimento del collettore consortile Rio Macello-Rio Borghetto dove si era verificato un cedimento strutturale del manufatto. L'intervento di messa in sicurezza ha interessato l'area dell'ex mulino in via Maglio. «L'intervento eseguito - spiega il direttore del Consorzio, Carlo Bendoricchio - è stato particolarmente delicato. Si è provveduto infatti a smontare la muratura esistente senza demolirla, rimuovendo poi il terreno posto dietro il muro stesso e, infine, sono state infisse circa dieci palancole lunghe 4 metri. Successivamente è stato ricostruito il muro fino alla quota originaria, recuperando i mattoni preesistenti e provvedendo, infine, alla ripulitura e stuccatura della porzione restante della esistente muratura fino al fabbricato».

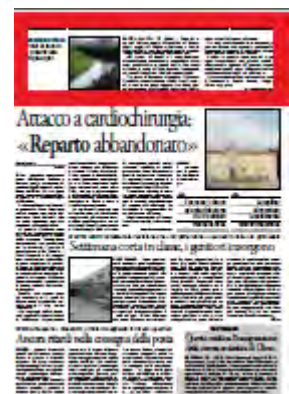
SANTA MARIA DI SALA - Tecnici e operai del consorzio di bonifica al lavoro sugli argini di Mirano, Salzano e Santa Maria di Sala, per il ripristino delle sponde lungo vari corsi d'acqua del Miranese.

Il primo intervento riguarda il Muson Vecchio, che attraversa tutti e tre i Comuni, dove sono state riprese tre frane per un'estensione di circa 400 metri con l'infis-

sione di pali e la posa di roccia.

Un secondo importante intervento, sempre realizzato con mezzi e personale del consorzio, riguarda il ripristino di sponda dello scolo demaniale Caltana.

Anche in questo caso tecnici e operai sono intervenuti nei giorni scorsi per effettuare la ripresa di quattro frane per un'estensione di circa 350 metri nei comuni di Santa Maria di Sala e Mirano.
