11 agosto 2016
Numero 3

informa

Newsletter di informazioni e notizie utili per il territorio

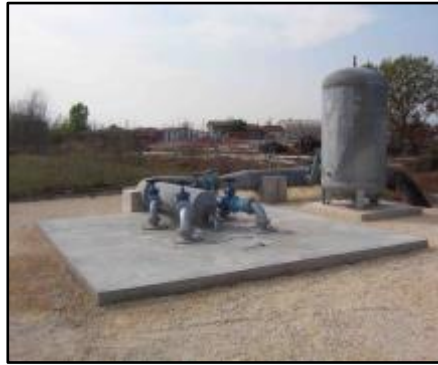
Sopra: la stazione di pompaggio del pozzo Sansughe a Cittadella; a destra: irrigazione di soccorso su mais mediante rotolone con prelievo dallo scolo Cognaro a Vigonza.

· **Bacino Tergola**: la situazione lungo l'asta del Tergola è migliore rispetto a quella del Muson Vecchio, ma anche in questo caso si è ricorsi all'uso di un pozzo (Sansughe-Tergola, pure esso ancora acceso) per aumentarne la portata. La gestione dei sostegni ubicati in corrispondenza dei salti d'acqua dei molini e la turnazione delle derivazioni hanno

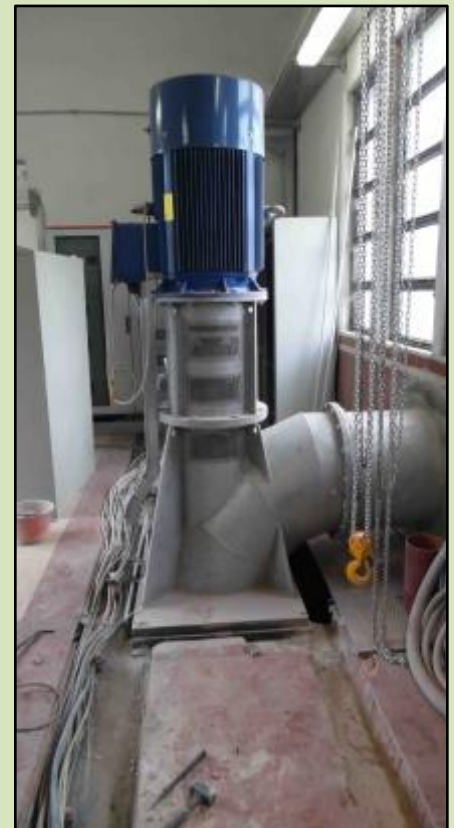
La nuova pompa da 1000 l/s installata nell'impianto di San Giuliano

Grazie ai lavori è stata installata una nuova pompa della capacità di 1000 litri al secondo in sostituzione della più vecchia tra quelle esistenti: essa sarà in grado di funzionare per piccole portate aumentando gradualmente la sua capacità fino al suo massimo, variando in modo automatico l'apertura delle pale, consentendo così una gestione più flessibile dell'impianto idrovoro. L'intervento prevedeva inoltre l'ammodernamento dell'impianto elettrico per accrescerne l'affidabilità soprattutto nei momenti di piena, il ripristino del tetto dello stabile attraverso opere di impermeabilizzazione e il trattamento protettivo delle pareti della vasca di sollevamento.

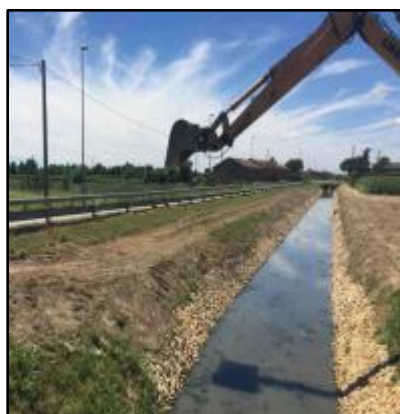
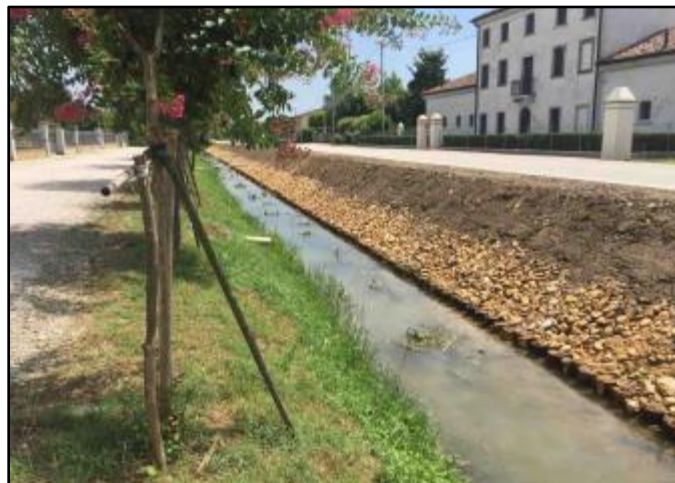
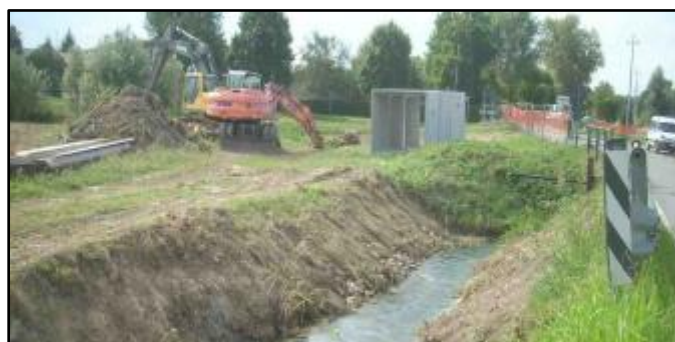
Sopra, ripristino argini franati lungo lo scolo Fossa del Palo a Campagna Lupia; a destra: il tratto dello scolo Desman a Santa Maria di Sala ripristinato. Sotto, il cantiere per la riqualificazione dello scolo Zermason a Marcon.

Il Consorzio di bonifica ha concluso alcuni importanti interventi di consolidamento di tratti arginali franati che hanno interessato il comune di Santa Maria di Sala. In particolare ad essere oggetto di ripristino, attraverso l'infissione di pali in legno e la posa di roccia, è stato un tratto di 380 metri dello scolo Desman, lungo l'omonima via. "Si tratta – spiega il direttore Carlo Bendoricchio – di lavori che rientrano tra le opere di manutenzione straordinaria a cui siamo chiamati anche per ripristinare i problemi causati dai frequenti eventi alluvionali, nel caso specifico quelli accaduti nell'inverno del 2009". I lavori di ripristino degli arredi idraulici disastati dalle avversità atmosferiche, per un importo a base d'asta di oltre 145 mila euro, hanno interessato anche 100 metri di argini franati dello scolo Refosso Vallona in comune di Salzano, 400 metri di tratti franati lungo lo scolo Fossa del Palo nel comune di Campagna Lupia e altri tratti nei comuni padovani di Vigonza e Cadoneghe.

della realizzazione di quattro diversi manufatti: lo scolo dell'area boscata irrigata nel fiume Zero, lo scarico della zona umida (tecnicamente *wetland*) nello scolo Zermason, la botte a sifone sul rio Bianchi e il manufatto di sostegno in calcestruzzo per una paratoia a ventola.

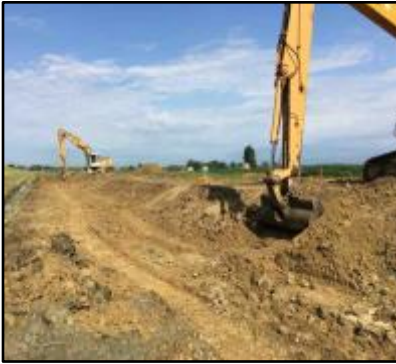
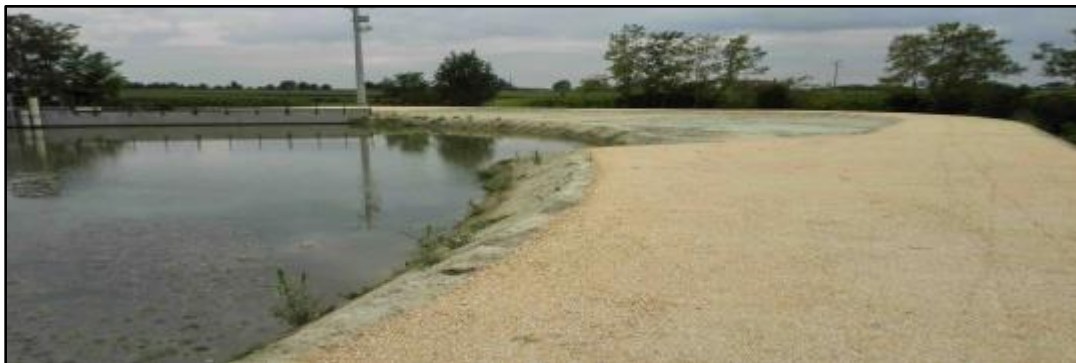
Sopra, ruspe in azione a Mira per i lavori di potenziamento dell'impianto idrovoro di Dogaletto; sotto: i lavori realizzati dal Consorzio all'impianto idrovoro di Carmason in comune di Quarto d'Altino.

Il Consorzio di bonifica ha dato il via ai lavori per la creazione di un collegamento idraulico tra gli scoli Soresina e Bastie, a ridosso dell'idrovia, in località Dogaletto di Mira. L'intervento, per un importo a base d'asta di oltre due milioni e mezzo di euro, finanziati con la legge speciale per Venezia, è di particolare importanza perché volto a ridurre l'attuale elevato rischio idraulico che caratterizza le aree urbanizzate di Mira sud, Piazza Vecchia e Gambarare. "Nello specifico – spiega il direttore ing. **Carlo**

2007. L'impianto idrovoro Carmason ha una potenzialità massima pari a 8.940 litri al secondo e solleva le acque del bacino scaricandole nel fiume Zero. L'intervento è consistito nel potenziamento delle modalità di esercizio dell'impianto, nell'ampliamento del bacino di arrivo del collettore Carmason ed infine nell'eliminazione dei restringimenti presenti sull'asta principale dello stesso collettore.
